電子部品のめっき不良の原因調査事例

めっき製品の表面に凸欠陥が発生したため、製造のどの工程で発生したのか、FIB加工機にて断面加工および観察して調査しました。

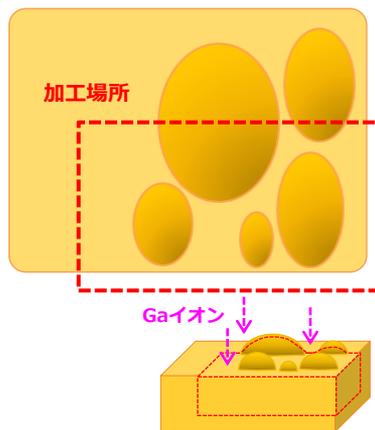
① 不良部分をGaイオンで真上から加工

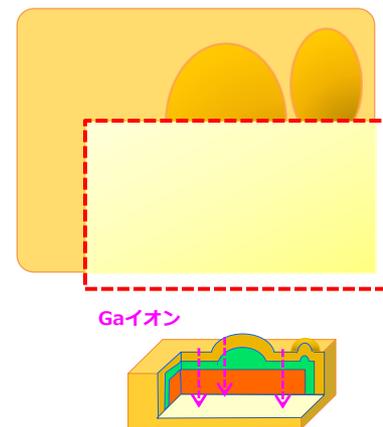
② FIB加工後(真上から観察)

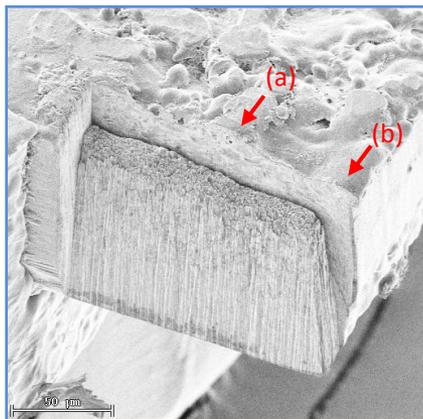
③ 傾けて観察

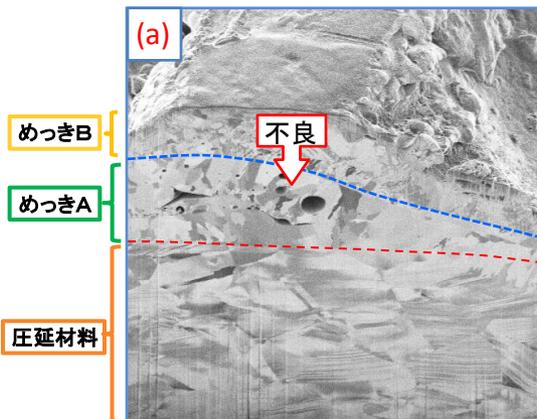
④ 拡大観察
