老朽化インフラの点検装置の開発と安全性診断への連携に関する研究

機械システム課 金森直希 富山県立大学 伊藤 始
(株)新日本コンサルタント 勝俣 徹 (株)フルテック 古村 崇

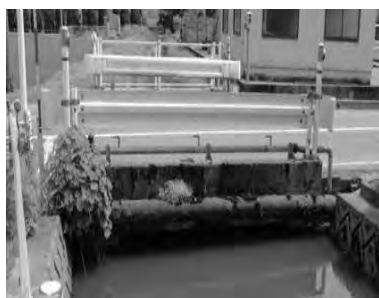
図1 典型的な対象橋梁の例

橋梁と水面の間の狭い空間へ入って橋梁下部を点検するには、撮影したい場所まで移動して撮影すること、および撮影された画像の位置情報を取得することが必要である。図1は典型的な対象橋梁の例を示す。

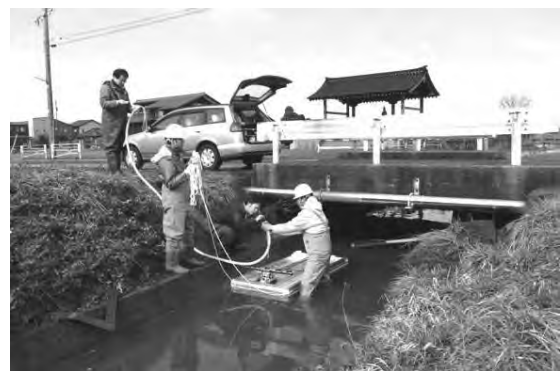
図3 実橋梁での動作検証

図3に示す富山市内の実際の小規模橋梁において試作機による動作検証を行い、基本的な性能の有効性を確認するとともに、今後の本格的な研究に向けて課題抽出を行った。フロートの4角に取り付けたロープにより撮影したい場所へフロートを移動させて流されないように固定した上で、ロボットおよび撮影システムを動作させた。図4は撮影した画像の一例を示す。点検に必要な解像度の画像を連続して撮影することができた。また、より多くの点検現場で効率よく点検できるようにするための多くの課題が抽出できた。

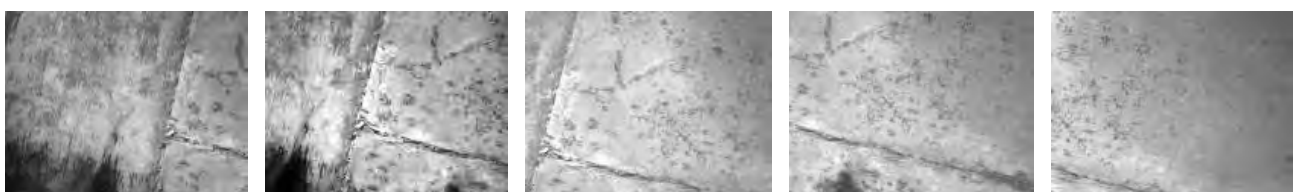
(a) カメラ1

(b) カメラ2

(c) カメラ3

(d) カメラ4

(e) カメラ5

図4 試作機による撮影画像
