X線CTを用いたCFRPの切削加工における内部欠陥評価

機能素材加工課 川堰宣隆 製品・機能評価課 羽柴利直

Evaluation of internal defects generated in machined carbon fiber reinforced plastic using X-ray computed tomography

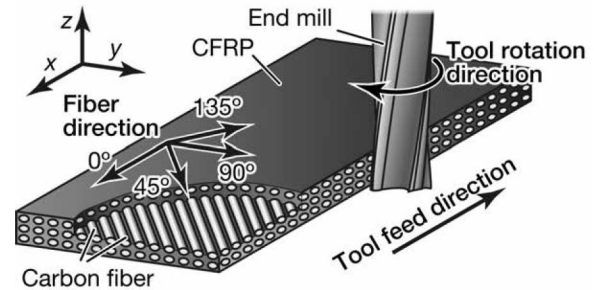
Fig. 1 Schema showing machining CFRP

被削材には、厚さ0.2mmのプリプレグを45°ごとに回転させて積層し、成形した、厚さ2.4mmの疑似等方性CFRPを使用した。加工実験には、マシニングセンタ(キタムラ機械(株)製 Mycenter-3XiG)を使用した。工具には、直径6mmのダイヤモンドコーティッド工具を使用した。加工方式はアップカットとし、乾式で加工を行った。繊維の方向は、図1に示すように定義した。表1は、加工条件である。加工後の試料の内部欠陥の評価には、X線CT(ブルカー社製 SKYSCAN 1272)を使用した。

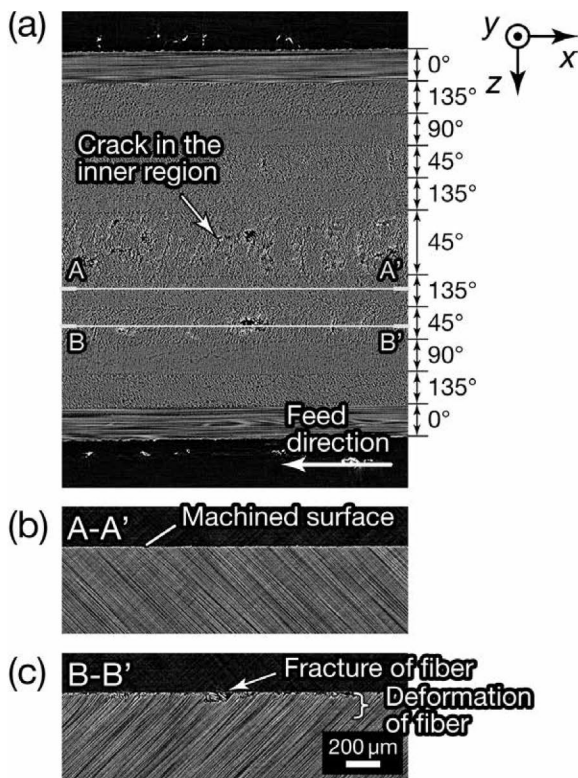
Fig. 2 Cross-sectional image of CFRP, with 0° direction of surface layer, prepared using upcut method, measured by X-ray CT. (a) Cross-sectional image in z-x plane at the depth of 41 μm, and in x-y plane area denoted by (b) A-A', and (c) B-B'.

各種条件で加工したCFRP表層部に対して、X線CTを用いた内部観察を行った。図2は、両端部が0°方向のCFRPを加工したときのX線CT像である。繊維方向によって、内部欠陥の状況は大きく変化した。繊維方向が0°方向や135°方向の場合、内部欠陥は観察されない。45°方向の場合、深さ最大57μmまで内部クラックが生じた。表層では炭素繊維の破断や炭素繊維の変形など、多くの欠陥が見られる。さらに、加工終了部では、大きな欠けが

生じていた。90°方向の場合、45°方向よりも発生領域は小さいものの、表層での繊維の破断、加工終了部での繊維の変形やクラックの発生が見られた。これらの内部欠陥は同一方向の繊維層のみで生じており、他の繊維の層への伝播は見られなかった。また、被削材端部のバリ周辺部のクラックは端部の繊維方向に依存し、その方向が45°方向、90°方向となる場合に生じた。

単一方向材の結果²⁾と比較すると、内部欠陥の方向依存性は同様である。一方、内部クラックの最大深さは単一方向材の291μmから大きく減少するなど、その発生領域は小さくなった。単一方向材では、加工の進行にともない欠陥は工具軸方向(z方向)とともに、切込み方向(y方向)にも進展する。一方、疑似等方材では繊維方向が変化する箇所では工具軸方向の欠陥等の進展が阻害され、その発生領域が切込み方向にも拡大しにくくなるといえる。

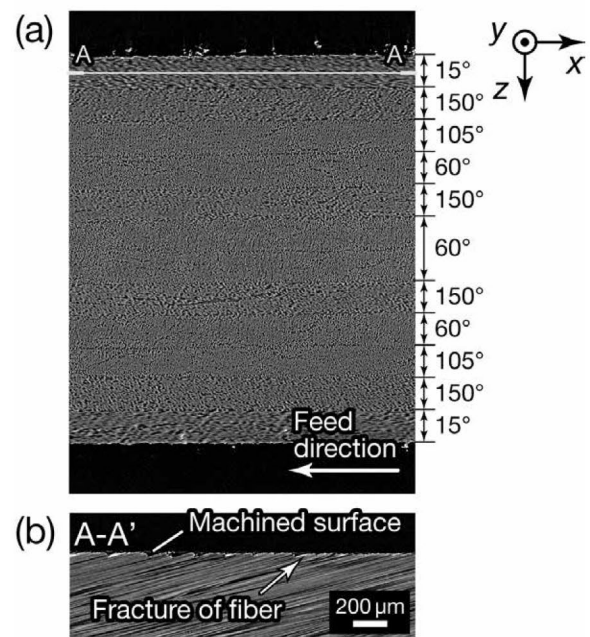
Fig. 3 Cross-sectional image of CFRP, with 15° direction of surface layer, prepared using upcut method, measured by X-ray CT. Cross-sectional images (a) in z-x plane, and (b) in x-y plane area denoted by A-A'.

以上の結果より、疑似等方材では内部欠陥の発生する傾向が単一方向材のそれと同様であるものの、その発生領域は小さくなるのがわかった。つぎに角度依存性について、より詳細に検討するため、繊維方向を図2から15°および30°傾けた実験を行った。図3は、端部の繊維方向を15°として加工したときのX線CT像である。15°

方向では表面層で繊維の破断が生じ、深さ 25 μm の表面欠陥が生じた。一方、それ以外の層では、60°方向で表層の繊維の破断が生じるものの、表面欠陥および内部欠陥はわずかであった。他の方向の結果も総合すると、CFRP をアップカットで加工した場合、繊維方向 45°方向のときに、内部欠陥が最大となる。一方、表面欠陥は 30°~45°の時に最大となり、これらの角度から 15°程度変化することで、欠陥は小さくなる。すなわち、これらの繊維方向の影響を考慮したうえで、加工方向や繊維方向を設定するこ
